Exablate 4000

Utgåvenoteringar och rättelser

För system typ 1,0 och 1,1 med WS Version 7,33

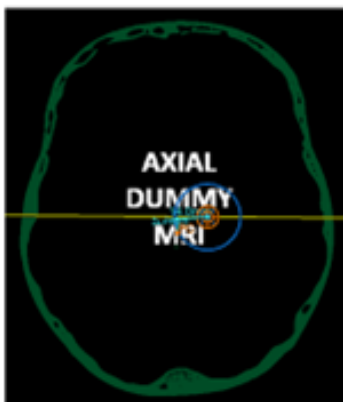
Beräkna SDR för icke-justerade CT-serier

- När du försöker formatera om CT för SDR-beräkningar kan ett meddelande dyka upp: "Ojusterade CT-bilder kan inte omformateras". Detta fel uppstår med vissa CT-rekonstruktioner, där skivbunten är vinklad (/////)
så att den inte bildar en ruta (|||||)

- Om detta inträffar, hoppa över CT-omformateringssteget och utför följande:
 - Ladda dummybehandlingsplanen som tillhandahålls av INSIGHTEC (tomma MR-bilder)

- Kör den automatiska registreringen – justera så att grönt CT-överlägg är ungefär centrerat
 - Placera AC och PC på CT
 - Klicka på "AC-PC Target" eller placera en referens på CT:n på önskad målplats

- Placera målet på MR Axial på platsen för AC-PC Target eller CT-referensen
 - Rikta in givaren på varje MR-plan enligt det gröna CT-överlägget
 - Fortsätt med det nominella SDR-arbetsflödet

- CT-omformatering behövs bara för SDR-beräkningar, inte för behandling
- Det beskrivna arbetsflödet förutsätter att MR-förberedande bilder ännu inte är tillgängliga. Om dessa finns tillgängliga kan de användas och det finns inget behov av att formatera om CT:n

- Liksom med omformaterade CT-bilder, var noga med att radera eller ersätta dummy-MR-bilderna före behandling
- Om det finns något behov av hjälp, kontakta din INSIGHTEC-representant
