Exablate 4000

Sürüm Notları ve Hatalar

WS Sürüm 7.33 ile Tip 1.0 ve 1.1 Sistemleri için

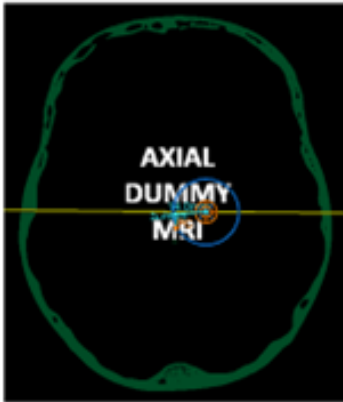
- BT'yi SDR hesaplamaları için yeniden biçimlendirmeye çalışırken bir ileti açılabilir:
"Hizalanmamış BT görüntüleri yeniden biçimlendirilemez."

Bu hata, dilim yığınının (| | | |) gibi bir kutu oluşturmaması için (/////) gibi bir açığa sahip olduğu bazı BT yeniden yapılandırmalarında meydana gelir.

- Böyle bir durumda, BT yeniden biçimlendirme adımını atlayın ve şunları gerçekleştirin:
 - INSIGHTEC tarafından sağlanan temsili tedavi planını yükleyin (boş MR görüntüleri)

- Otomatik kaydı çalıştırın – yeşil BT kaplaması kabaca ortalanacak şekilde ayarlayın
 - AC ve PC'yi BT'nin üzerine yerleştirin
 - "AC-PC Target" (AC-PC Hedefi) butonuna tıklayın veya istenen hedef konumunda BT üzerine bir referans noktası yerleştirin

- Hedefi, AC-PC Hedefi veya BT referans noktasındaki MR Eksenine yerleştirin
 - Dönüştürücüyü, yeşil CT kaplamasına göre her bir MR düzleminde hizalayın

- Nominal SDR iş akışıyla devam edin
- BT'nin yeniden biçimlendirilmesi yalnızca SDR hesaplamaları için gereklidir, tedavi için gerekli değildir**
- Tanımlanan iş akışı, MR Operasyon Öncesi görüntülerinin hasta için henüz mevcut olmadığını varsayar. Bunlar mevcut ise kullanılabilirler ve BT'yi yeniden biçimlendirmeye gerek yoktur.
